Nucleo G

Museo di Capodimonte Opere di riqualificazione e valorizzazione funzionale

PROGETTO DEFINITIVO

A.AF	ADEGUAMENTO FUNZIONALE	REV. 05/13
P.G.1	Nucleo "G": rilievo grafico e fotografico, obiettivi progettuali	1:200

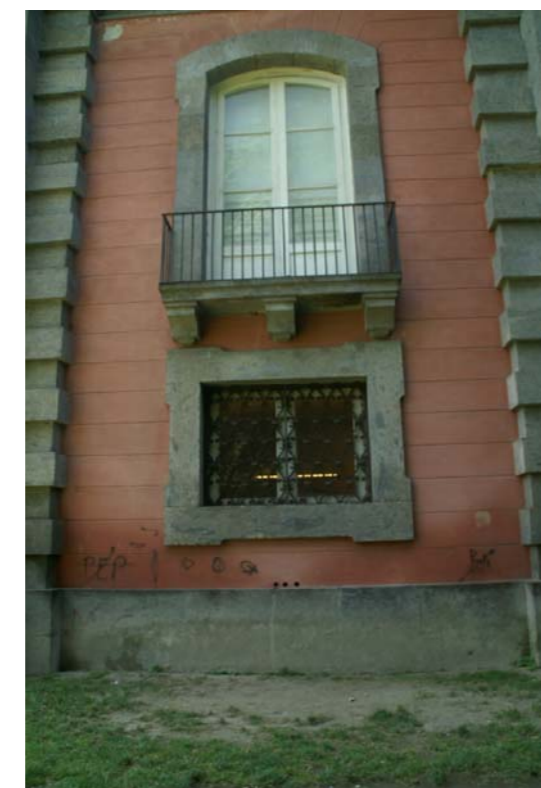
FOTO 1

FENOMENI DI DEGRADO CHE INTERESSANO I LOCALI AL PIANO TERRA. SI NOTANO LE INFILTRAZIONI DOVUTE ALLA PRESENZA DELLE AIUOLE

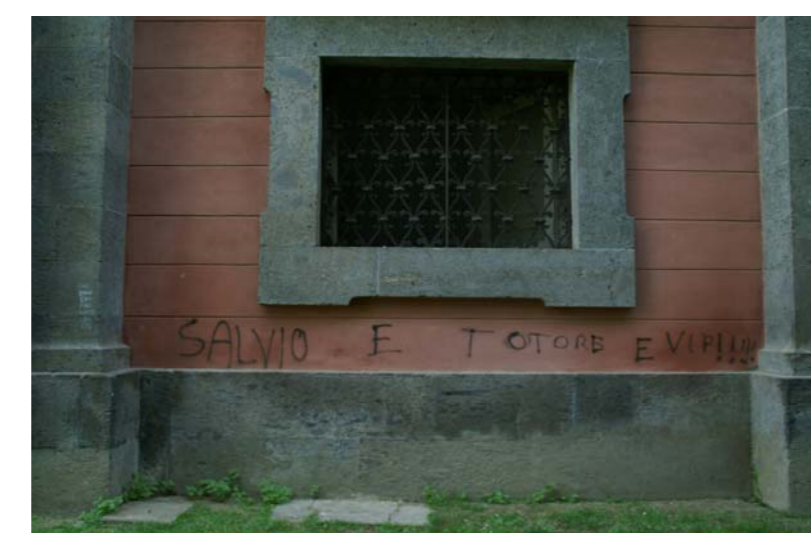
FOTO 3

- Fenomeni di umidità' dovuti alla presenza delle aiuole
- Stato di degrado complessivo
