Nucleo G

Museo di Capodimonte Opere di riqualificazione e valorizzazione funzionale

PROGETTO DEFINITIVO

A.AF	ADEGUAMENTO FUNZIONALE	REV. 05/13
P.G.1	Nucleo "G": rilievo grafico e fotografico, obiettivi progettuali	1:200

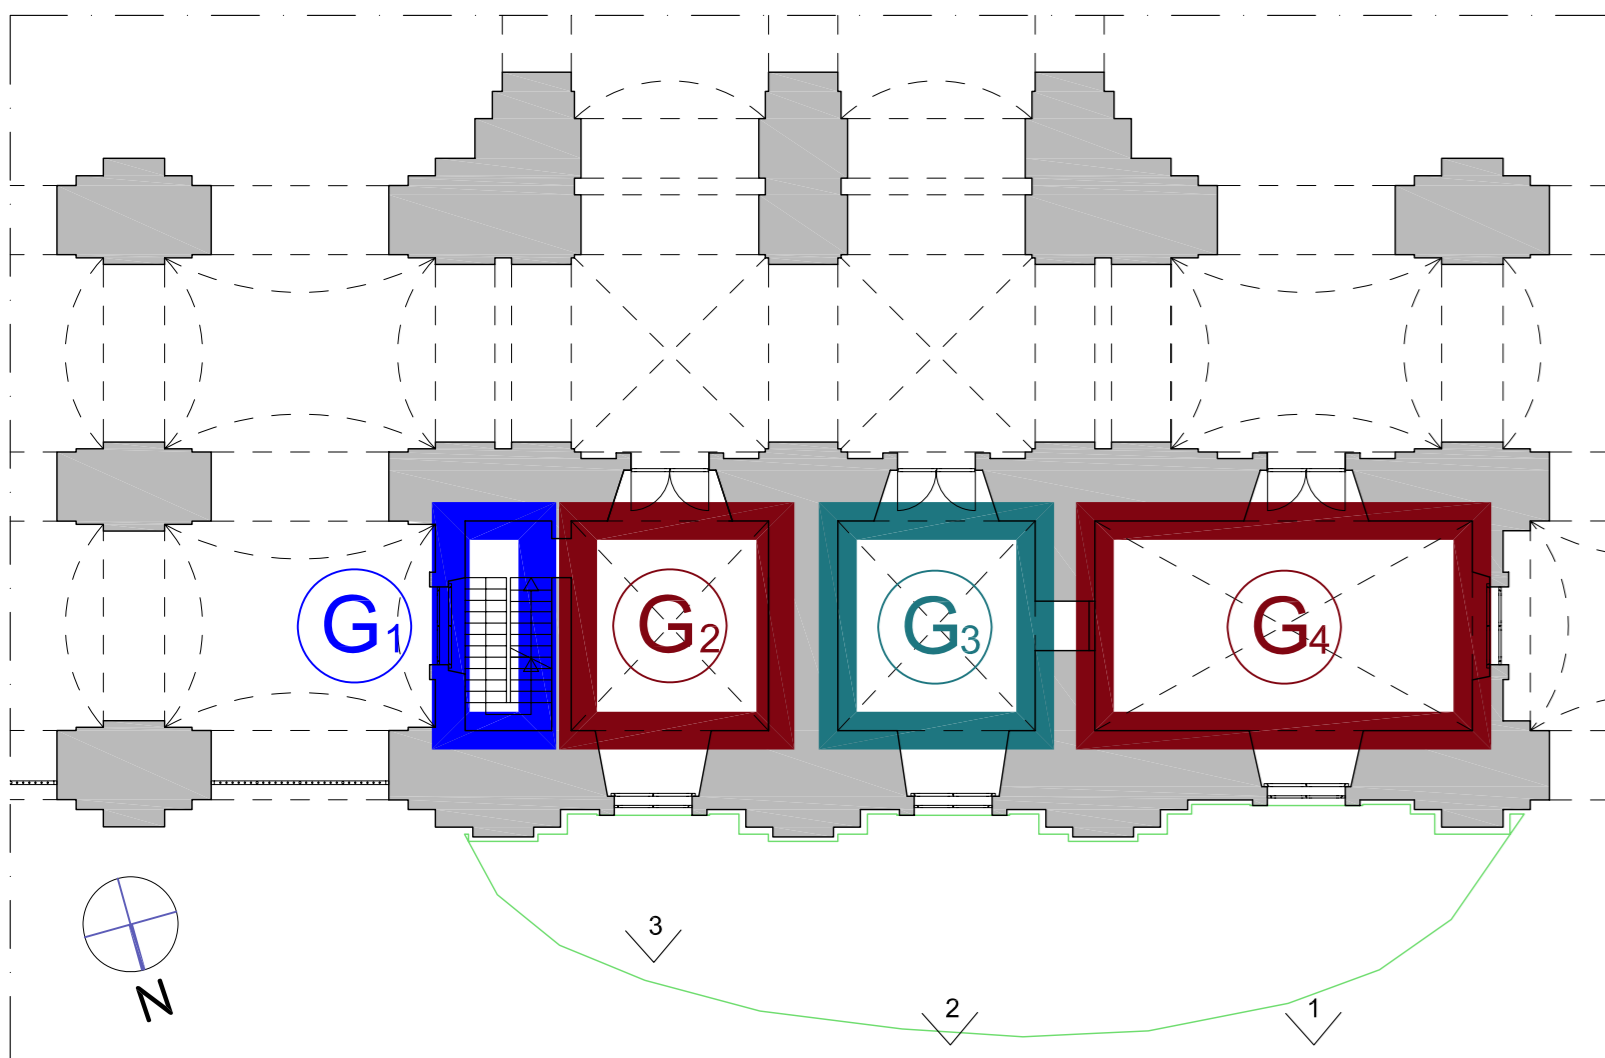
STATO DI FATTO PIANO TERRA

FENOMENI DI DEGRADO CHE INTERESSANO I LOCALI AL PIANO TERRA. SI NOTANO LE INFILTRAZIONI DOVUTE ALLA PRESENZA DELLE AIUOLE

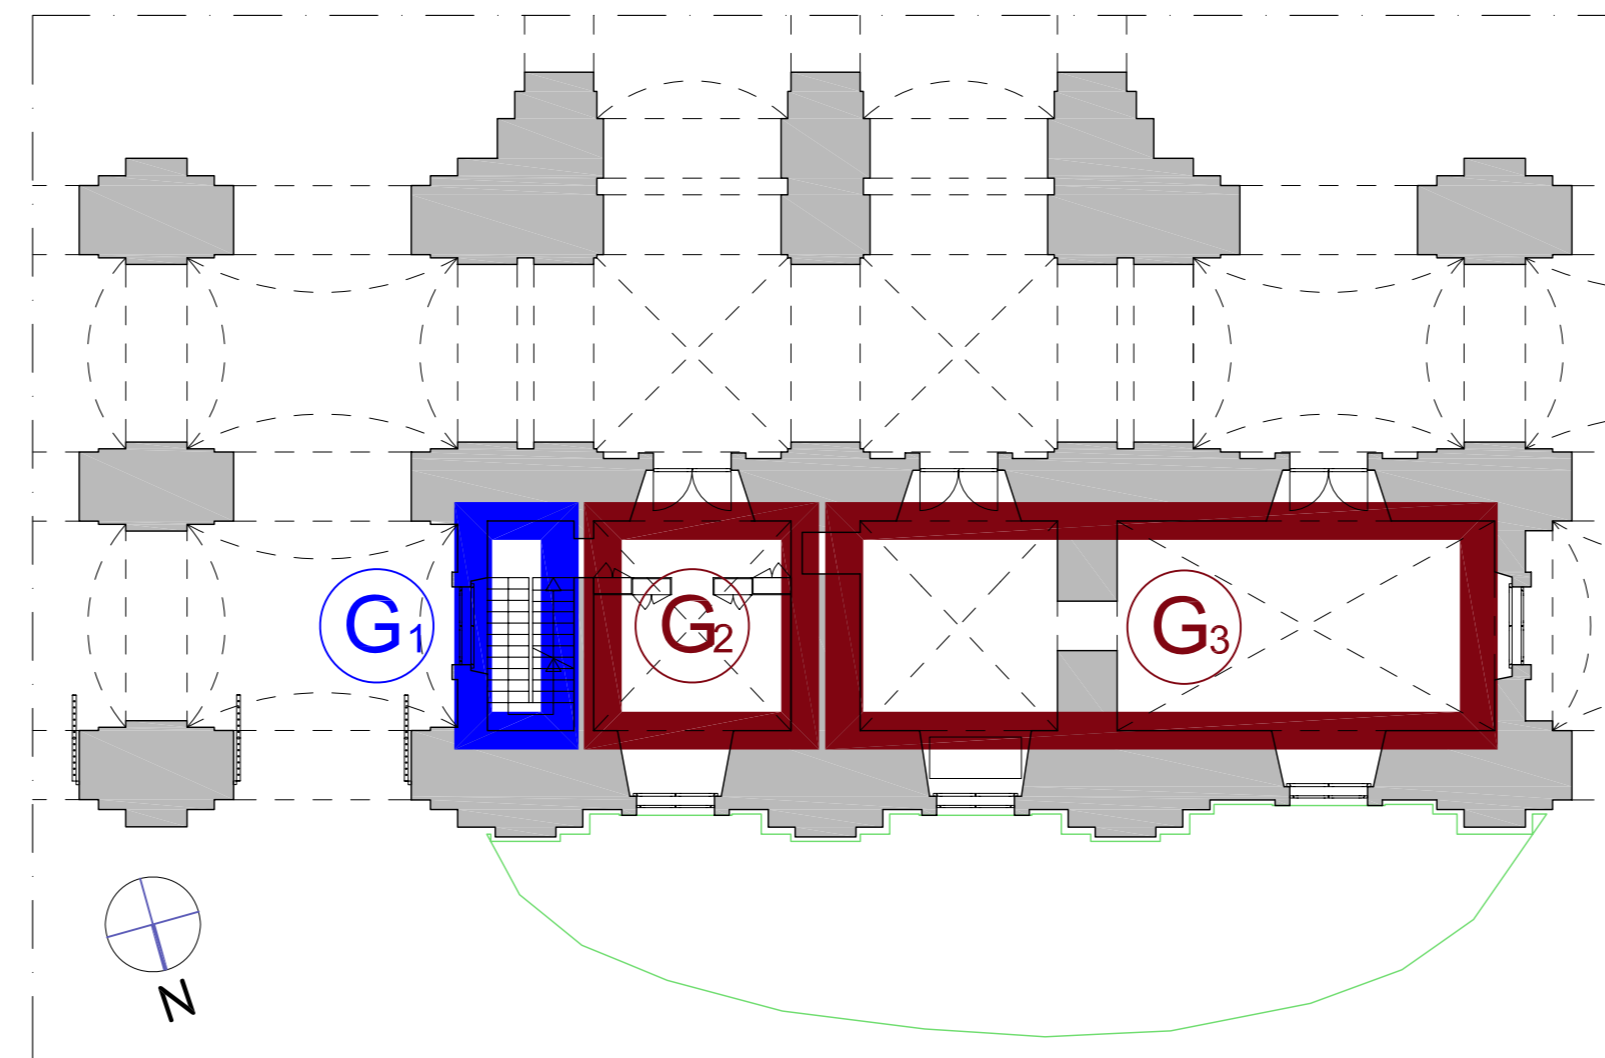
- Fenomeni di umidità' dovuti alla presenza delle aiuole
- Stato di degrado complessivo

- I due locali contigui, liberati dalle funzioni attuali, più idoneamente localizzate in altre aree, sono utilizzati come "deposito delle opere in transito"
- Lo spazio di ingresso alla scala che conduce agli uffici della Direzione Scientifica del museo, già ristrutturato, con modesti interventi può adeguatamente ospitare l'Ufficio Relazioni con il Pubblico, che si colloca in una posizione anche logisticamente opportuna, come filtro tra l'interlocutore esterno e l'organismo di maggiore rilievo gerarchico, preposto alla gestione dell'intero complesso museale.
- Una migliore qualificazione delle aree e funzioni di interfaccia con l'utenza (del museo e/o del parco), anche ai fini di una **più chiara rappresentazione dell'offerta**, favorisce l'orientamento del visitatore e ne stimola l'attenzione verso le molteplici aree d'interesse offerte dal complesso monumentale/museale
