**Museo Duca di Martina, Via Cimarsa, restauro,  
 recupero funzionale, potenziamento della fruizione del  
 parco e delle pertinenze, restyling delle collezioni del museo**  
 PROGETTO DEFINITIVO

<b>A.VF P1</b>	Architettonico PROGETTO Piano Seminterrato Scala 1/100	RIFERIMENTO DISCIPLINARE TECNICO DESCRITTIVO	S.VF Inc.0 S.VF.C1 S.VF.T S.VF.C3 S.VF.14 A.VF ALL.3 CAPITOLATO Art. 57-81
----------------	---	---	---

PIANTA PIANO SEMINTERRATO a quota +0,00

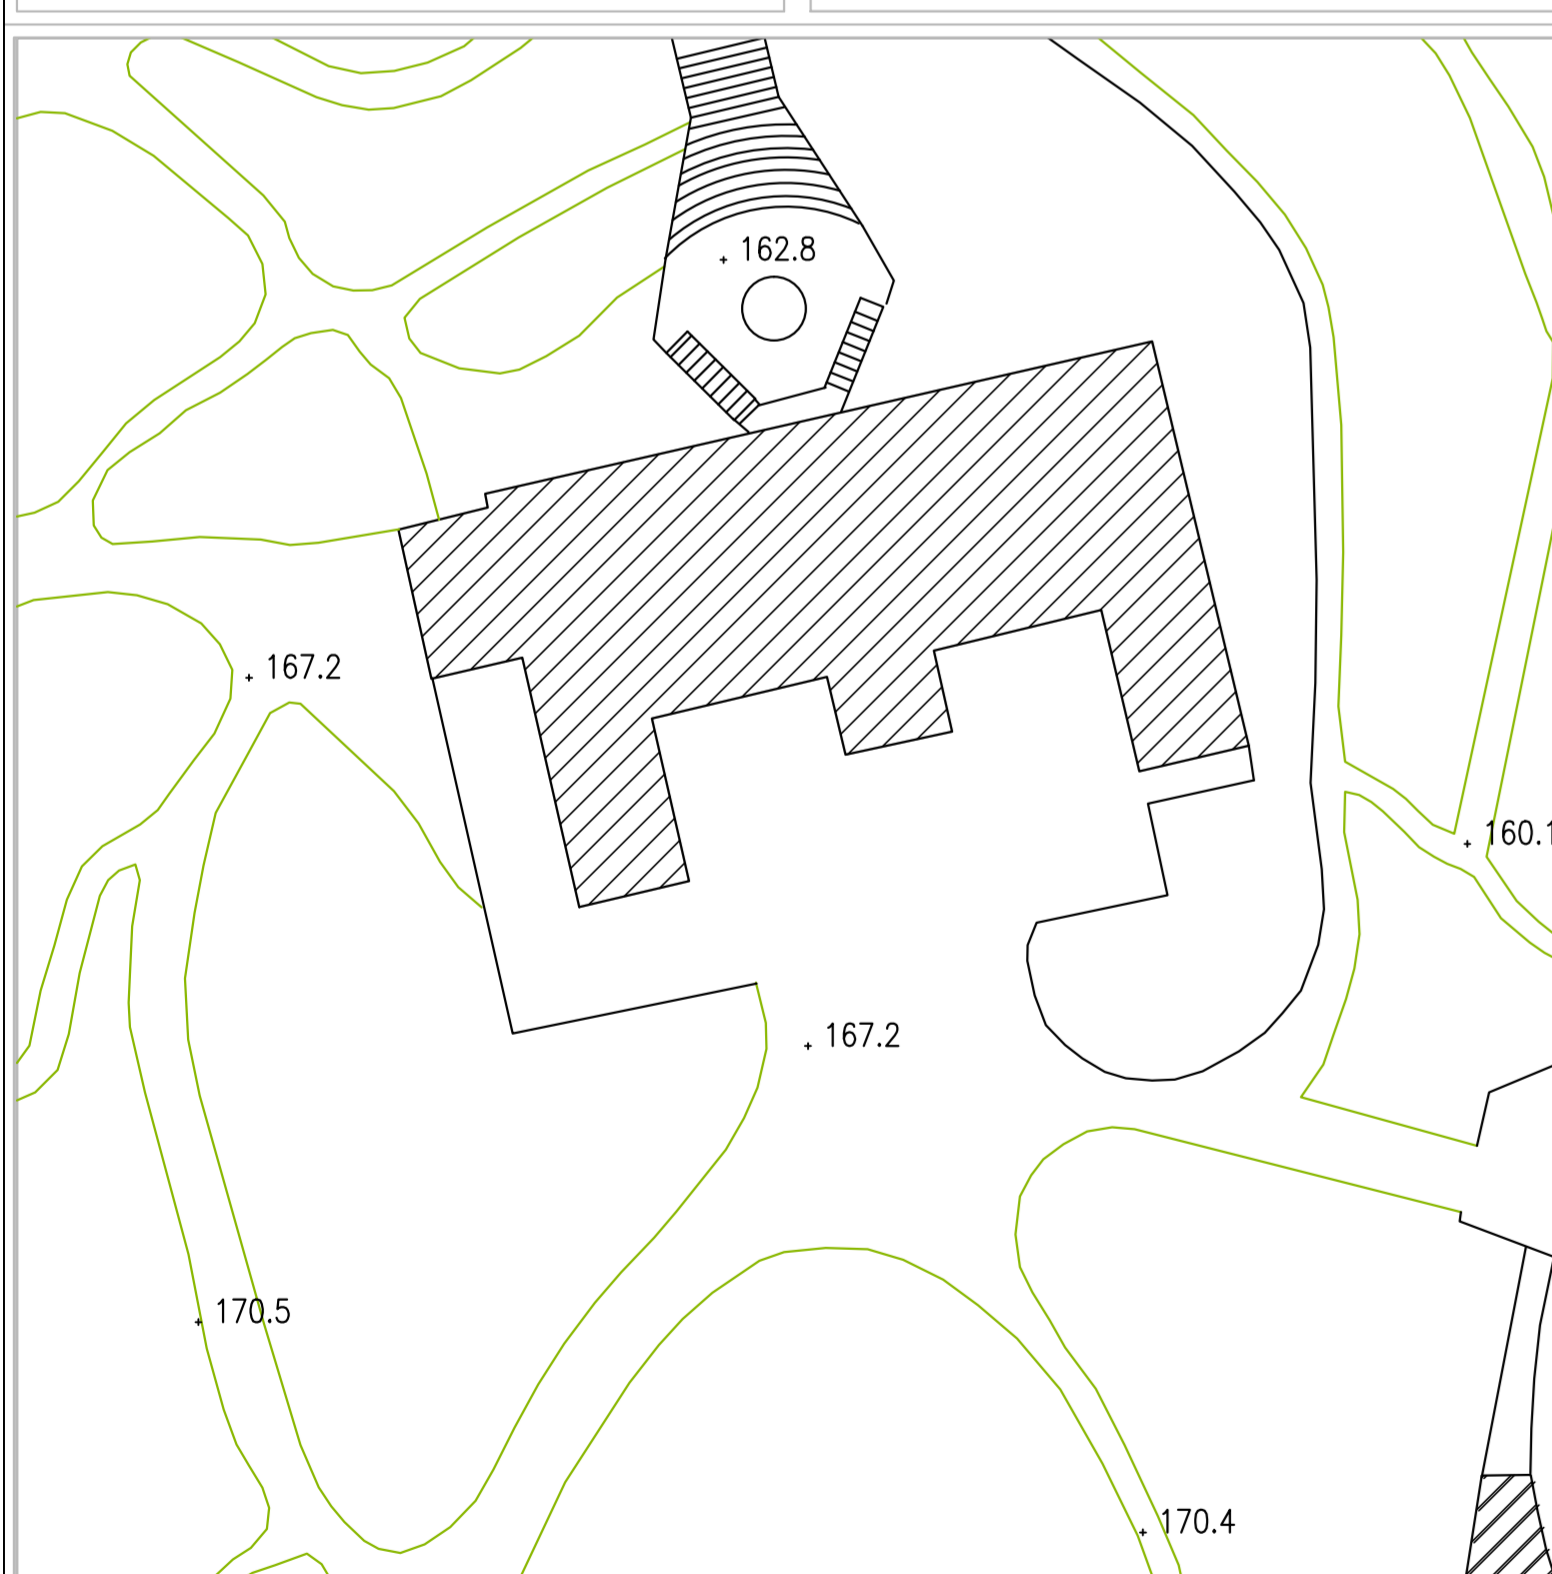
NUOVA LINEA MARCIAPIEDE PERCORSO DISABILI FINO ALL'USCITA DELL'ASCENSORE CHE PROVIENE DAL PARCHEGGIO

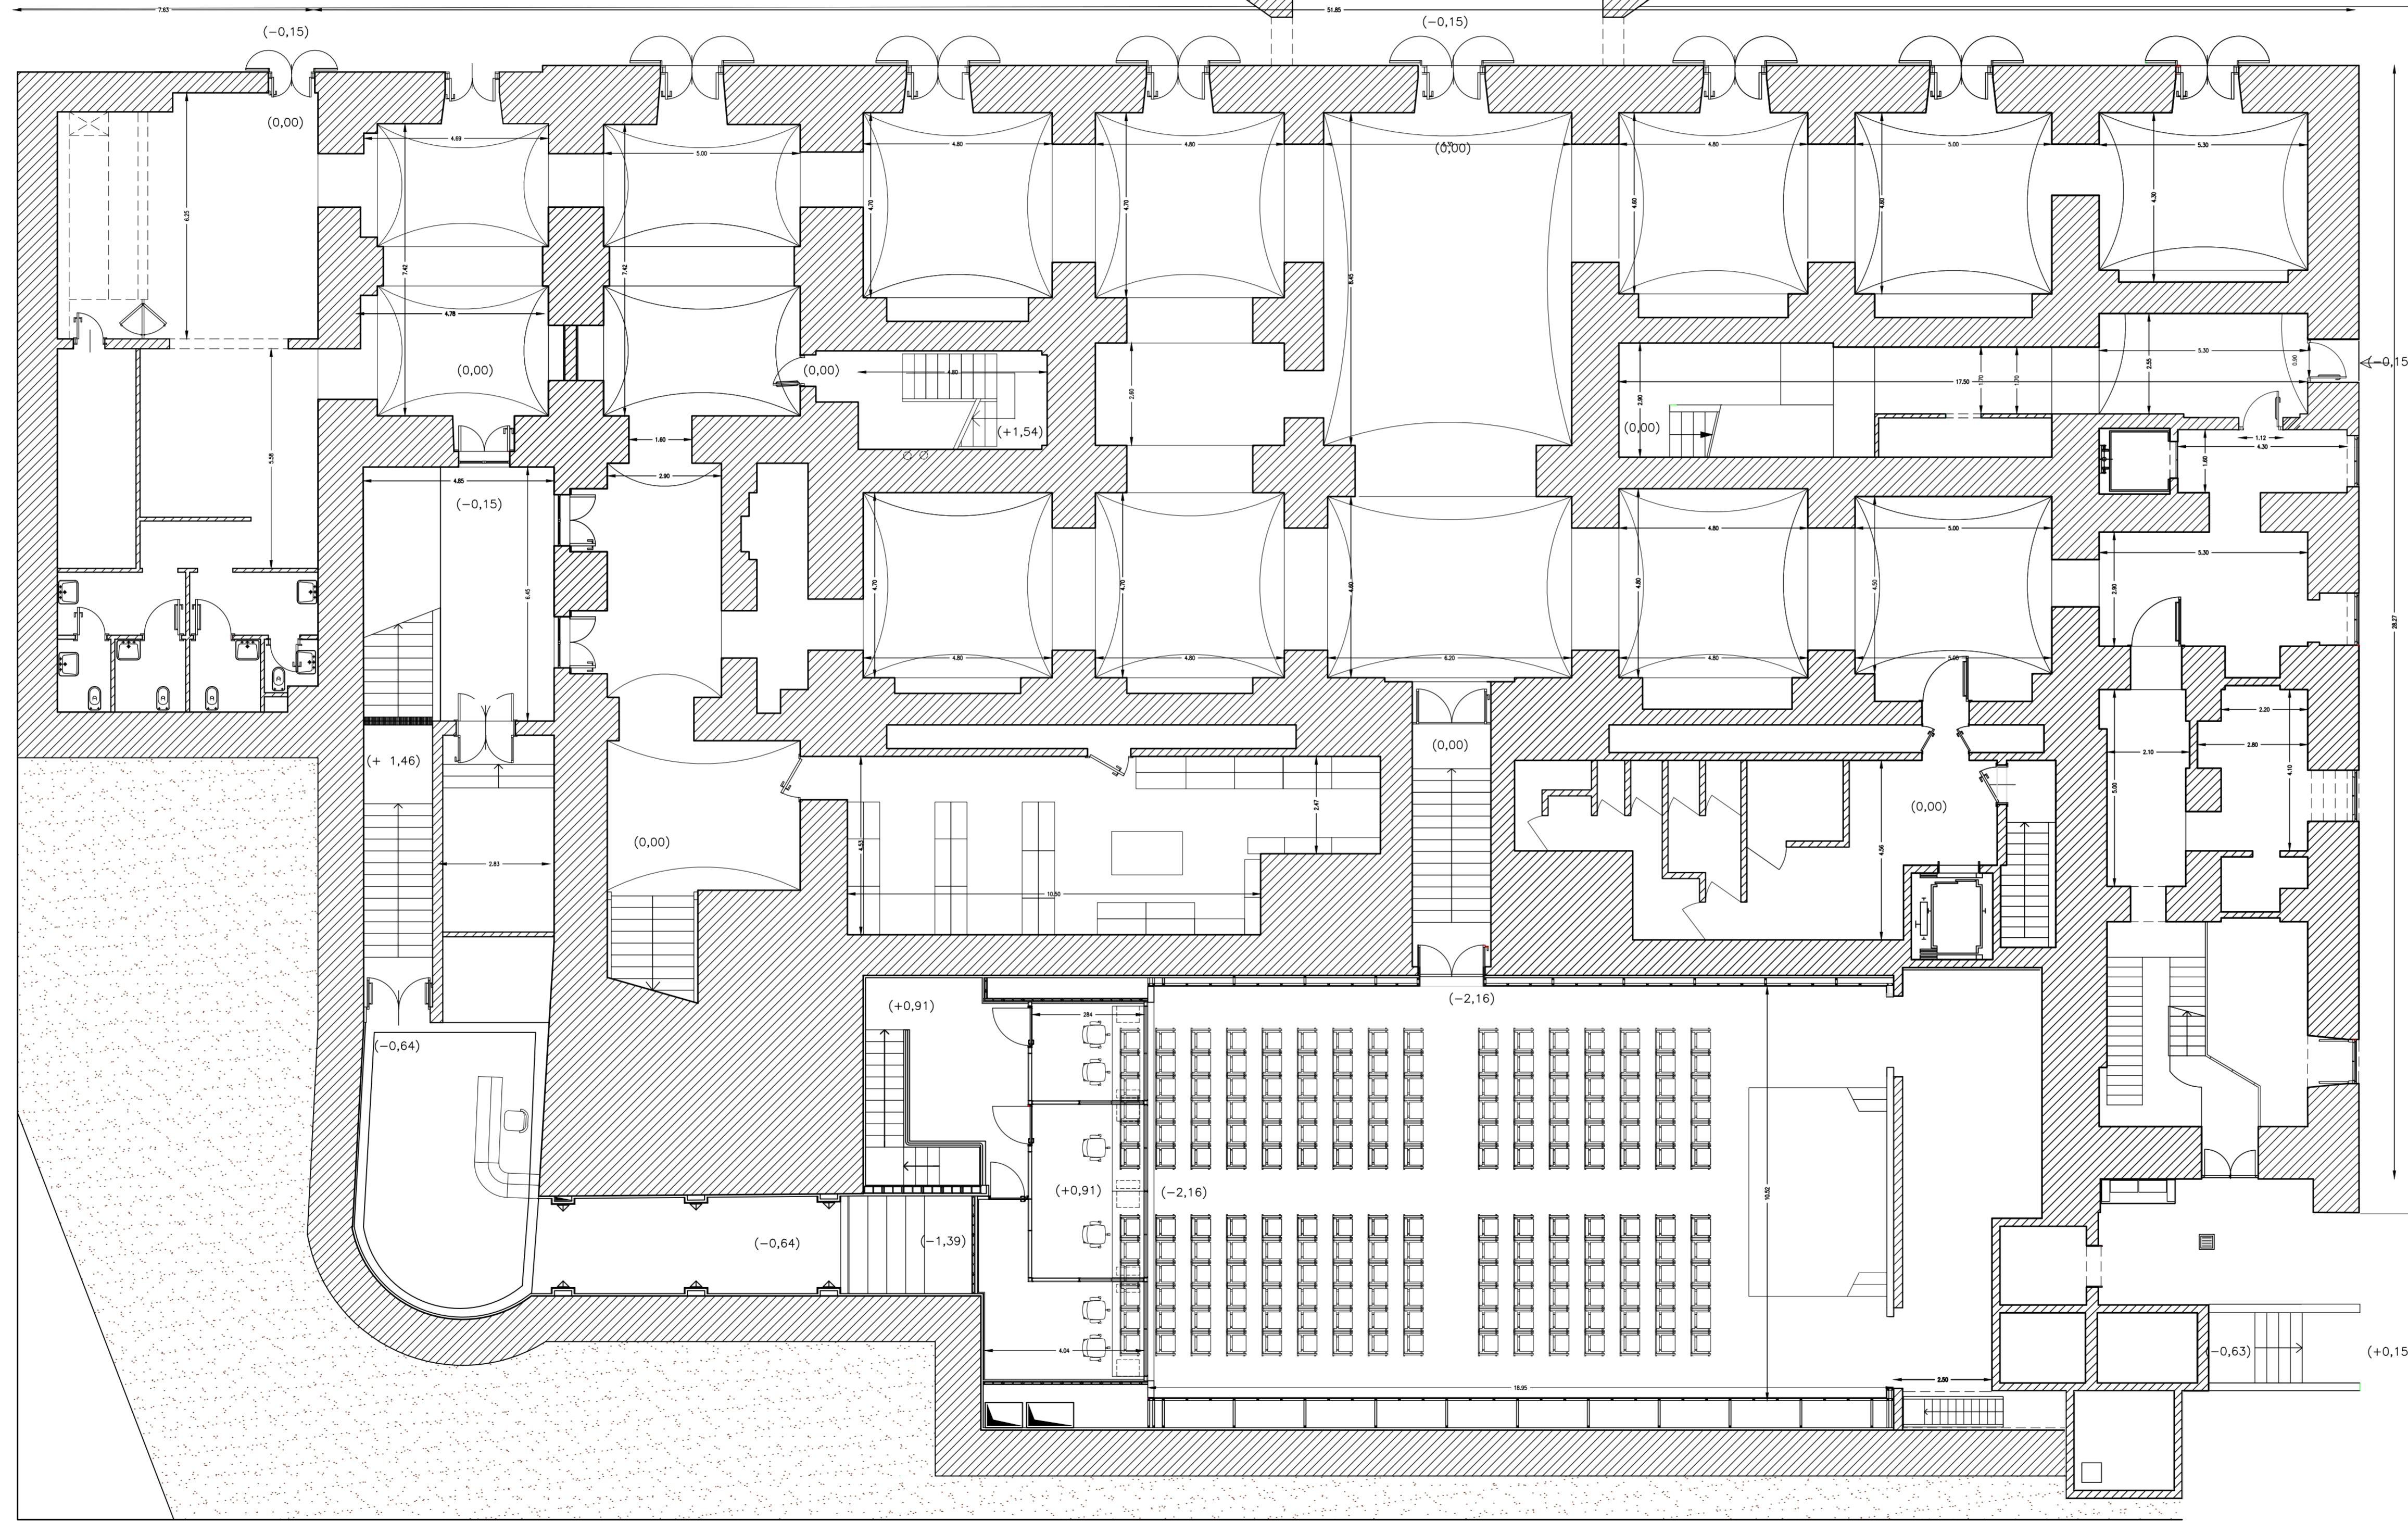
**INTERVENTI DI MODIFICA**

- DEMOLIZIONE E RICOSTRUZIONE SCALA NEL VANO "B" che mette in comunicazione tutti i livelli
- INSTALLAZIONE PORTA REI 120
- TAGLIO NELLA MURATURA ED APERTURA VANO DI PASSAGGIO

- COSTRUZIONE DI NUOVO CAVEDIO INCASSATO (in sostituzione di quello esistente) nella scala B dove trovano alloggio i condotti che alimentano le serpentine a pavimento degli ambienti a quota 0,00 e +4,96 e quelli della climatizzazione a servizio del piano primo e secondo

- NUOVO ACCESSO all'ascensore di servizio a quota 0,00 - l'ingresso dall'esterno è posto sul prospetto ad Occidente che sarà anche dotato di nuova porta con maniglione antipanico, che costituisce anche via di esodo dalla scala "A" per i locali siti al secondo piano

- NUOVO MARCIAPIEDE che consiste nell'ampliamento di quello esistente sul prospetto a Meridione e ad Occidente per una larghezza di 1,50 mt che ha la funzione di agevolare l'accesso dei disabili in carrozzella agli ascensori che conducono ai piani espositivi e alle sale di consultazione del secondo piano oltre che all'auditorium per chi proviene dall'ascensore del parcheggio posizionato ad Oriente

- TRACCIA NEL PAVIMENTO per il passaggio dei tubi della condensa di scarico dell'impianto di climatizzazione
- CONSOLIDAMENTO E IMPIANTI  
interventi riferiti agli elaborati tecnici richiamati in premessa
