**Museo Duca di Martina, Via Cimarsa, restauro,  
recupero funzionale, potenziamento della fruizione del  
parco e delle pertinenze, restyling delle collezioni del museo**  
**PROGETTO DEFINITIVO**

**A.VF P7** Architettonico  
PROSPETTI MERIDIONE E OCCIDENTE  
Restauro Facciate  
Scala 1/100

**A.VF.ALL3**  
DISCIPLINARE DESCRITTIVO E PRESTAZIONALE DEGLI  
ELEMENTI TECNICI- OPERE DI RESTAURO E MANUTENZIONE  
BENI IMMOBILI E ADEGUAMENTO FUNZIONALE (OG2)

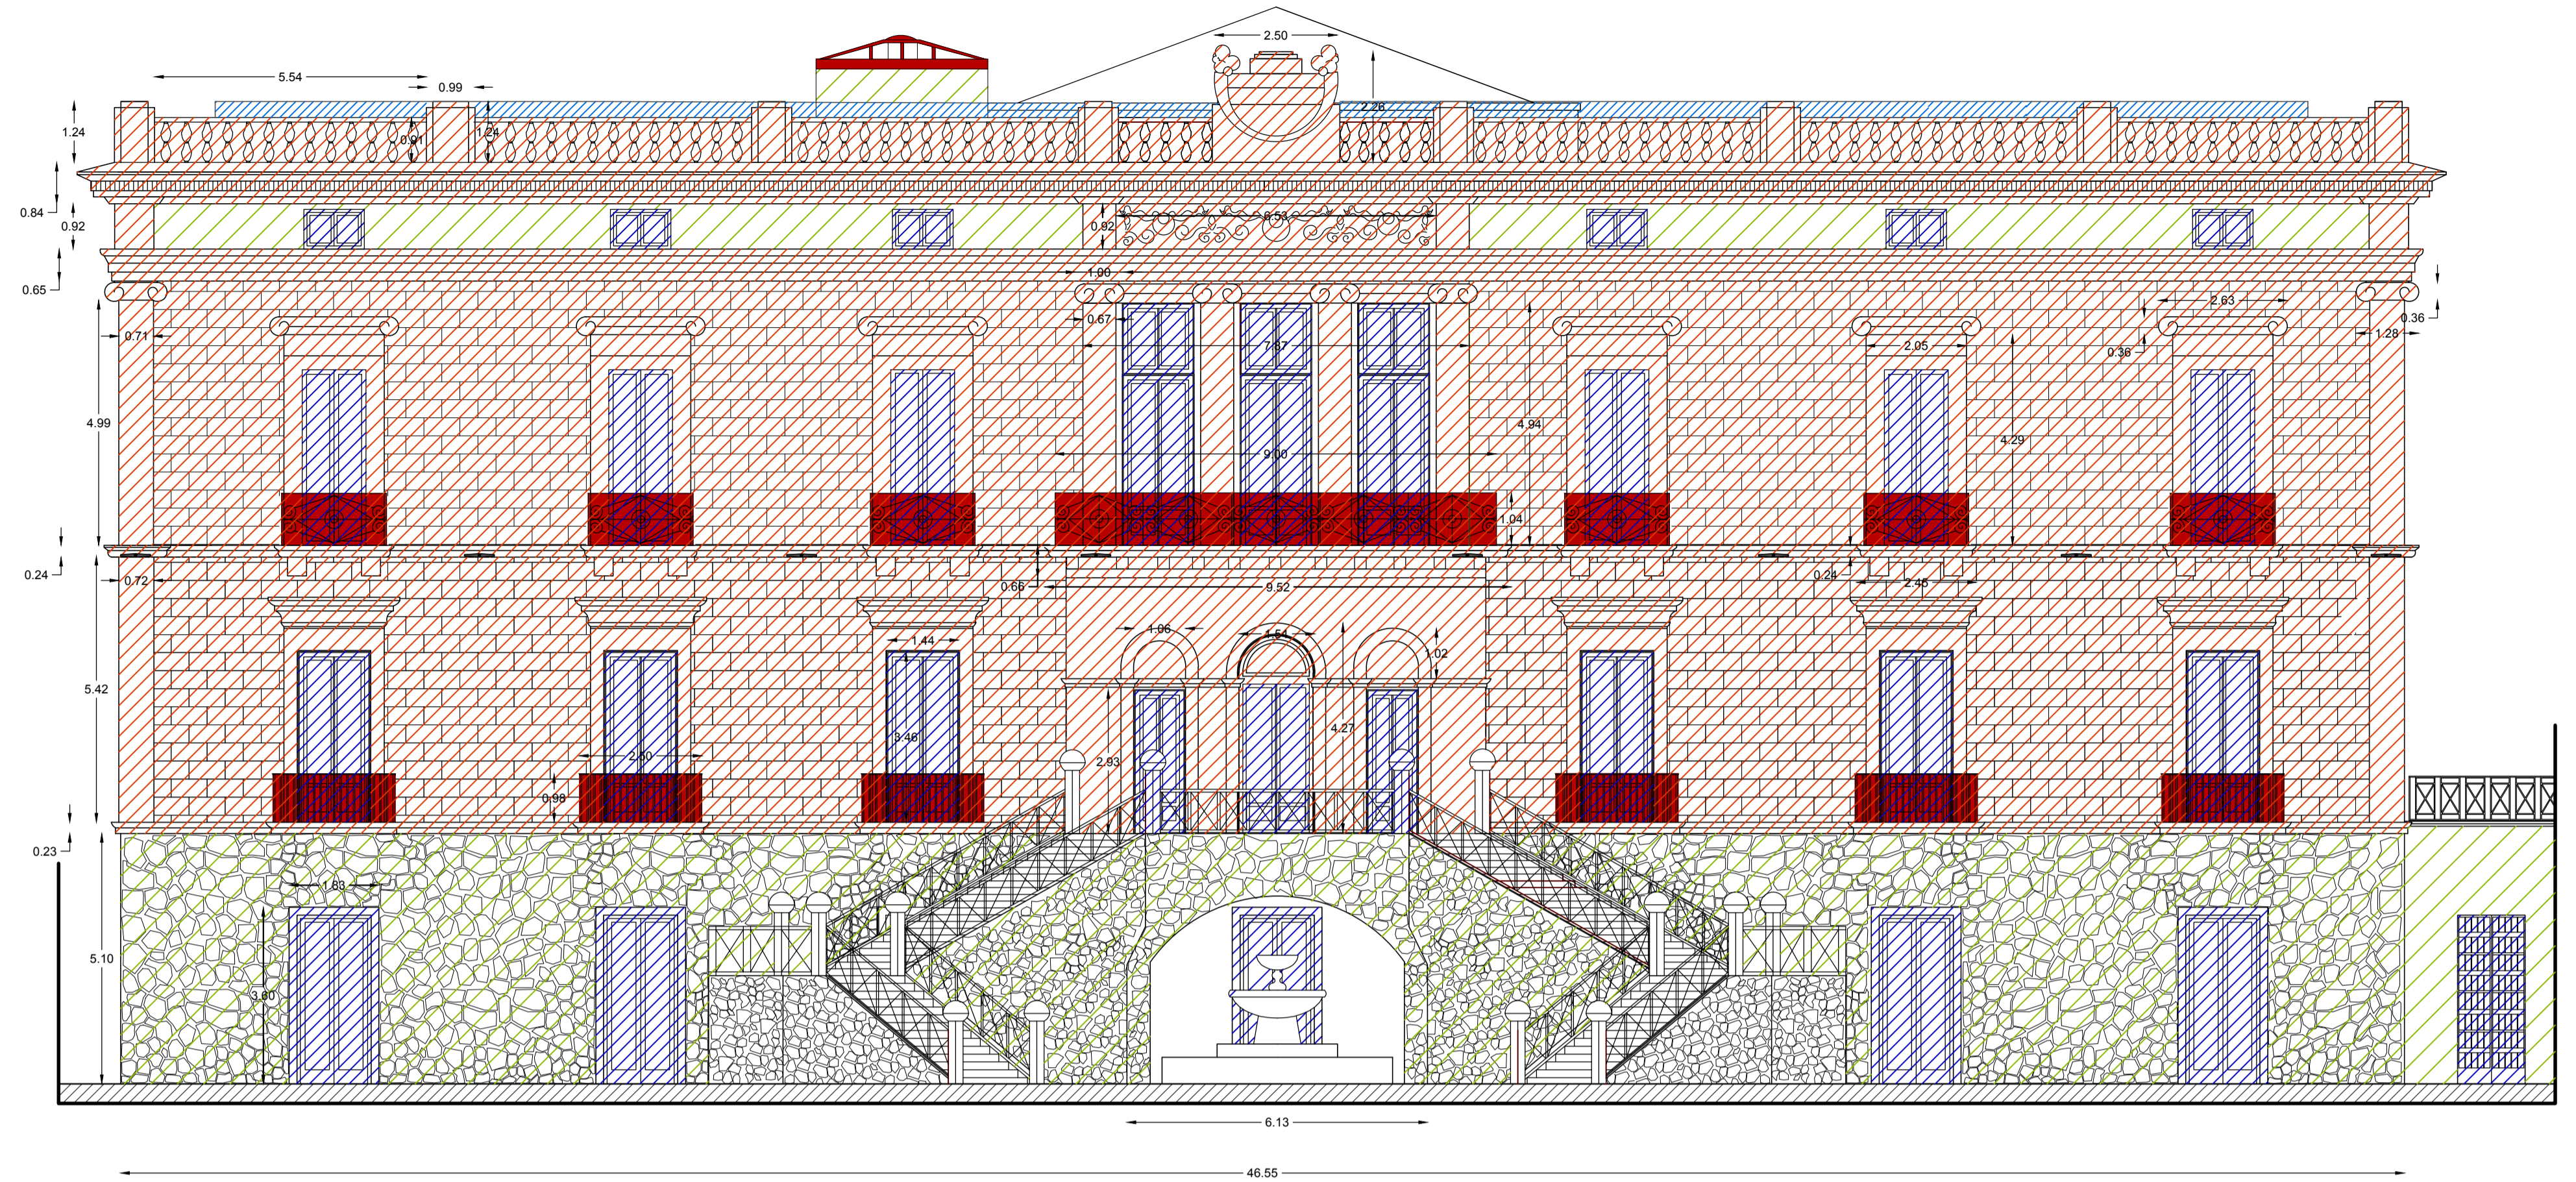
PROSPETTO A MERIDIONE

- Capochiave d'ancoraggio posto in opera sottosuadro
- Trattamento di pulitura per superfici modanate, bugnate, cornicioni, capitelli e decorazioni in genere
- Rifacimento intonaci - tinteggiatura e rasatura a base di calce con coloritura e caratteristiche dei materiali da impiegarsi rispondenti a quelle originali
- Trattamento di pulitura, consolidamento e verniciatura infissi in legno (mostre, serramenti ecc...) e ferriate
- Trattamento di pulitura, consolidamento e verniciatura ringhiera in ferro
- Messa in sicurezza terrazzo di copertura e restauro balausta - installazione nuova ringhiera di sicurezza

Interventi previsti oltre le opere provvisorie per la sicurezza del cantiere: Art. 52 S.02.020.090.a / S.02.020.100.a / S.02.020.030.a / S.02.020.040.a / S.01.010.020.c / S.01.010.020.d / S.01.020.010.a / S.01.020.010.b / S.02.010.010.b / S.02.010.020.a / S.02.020.090.b / P.03.010.040.a / P.03.010.040.b / P.03.010.090.a / P.03.010.090.b / P.03.010.055.a / P.03.010.060.a / P.03.010.060.b / P.03.010.060.c / P.03.010.060.d / P.03.010.060.e / P.03.010.060.f / P.03.010.060.g / P.03.010.060.h / P.03.010.060.i / P.03.010.060.j / P.03.010.060.k / P.03.010.060.l / P.03.010.060.m / P.03.010.060.n / P.03.010.060.o / P.03.010.060.p / P.03.010.060.q / P.03.010.060.r / P.03.010.060.s / P.03.010.060.t / P.03.010.060.u / P.03.010.060.v / P.03.010.060.w / P.03.010.060.x / P.03.010.060.y / P.03.010.060.z	
Art. 50 Art. 50	A.VF.P6 A.VF.P7
Rimozione - demolizioni - Eliminazione tubazioni dismesse con verifica e spostamenti del tracciato per occularne la vista

- Restauro della pavimentazione in piperno, di scale comprendente l'inserimento di tassellature delle parti mancanti, rinvigorazione a bocciarda fine delle superfici e sigillatura delle lesioni con malta e o resine con inerti di polvere di piperno secondo le disposizioni della D.L.

- Restauro di balconi in pietra: Si restaurano le mensole dei balconi in blocchi di piperno nel seguente modo: Pulitura: Gli elementi in pietra (di Bellona, piperno, etc.) in buono stato di conservazione saranno puliti con acqua a bassa pressione, brossature con spazzole di saggina con acqua e detersivi, per l'eliminazione delle croste nere e dei depositi superficiali. Eliminazione vegetazione infestante: In presenza di vegetazione infestante o di licheni, croste nere, occorre provvedere ad una rimozione manuale della vegetazione e meccanica al bisturi dei depositi superficiali. Trattamento biocida: Si applicherà un trattamento biocida preventivo per arginare nuovi fenomeni di degrado. I tasselli da sostituire, perché in parti mancanti o in cattivo stato di conservazione saranno sostituiti con opportune precauzioni con conci di piperno fissati con perni in acciaio inox. Piccole integrazioni di lacune saranno necessarie con malte a base di idraulica naturale e leganti a base di inerti della stessa pietra. Occorre in ogni caso provvedere ad una corretta stilarura dei giunti fra le pietre.
