### Nucleo F

### Museo di Capodimonte Opere di riqualificazione e valorizzazione funzionale

#### PROGETTO DEFINITIVO

A.AF	ADEGUAMENTO FUNZIONALE	REV. 05/13
P.F.1	Nucleo "F": rilievo grafico e fotografico, obiettivi progettuali	1:200

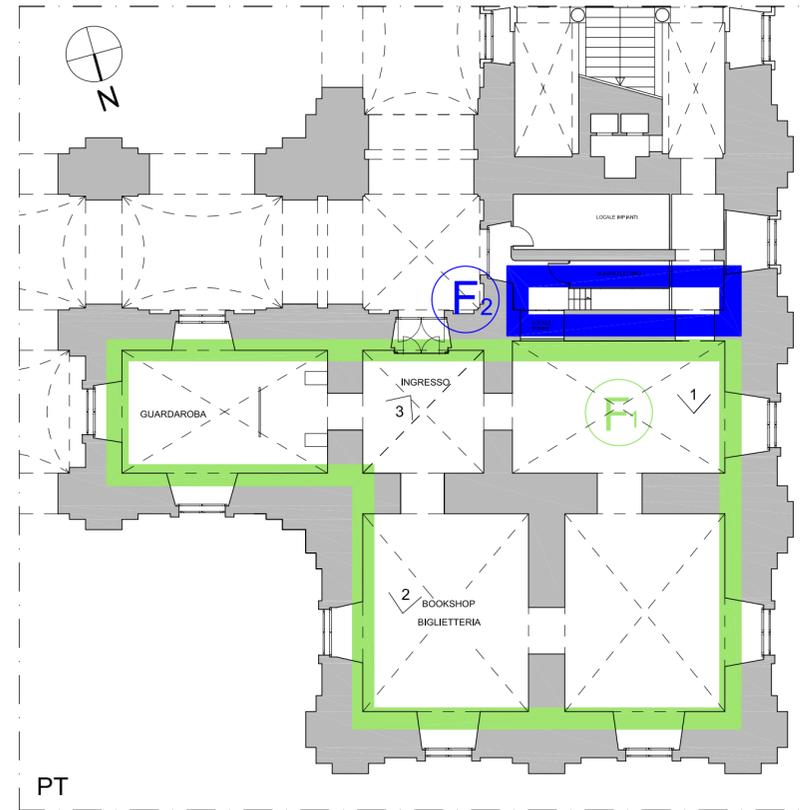
### STATO DI FATTO

- F<sub>1</sub>** Area accoglienza (biglietteria, guardaroba, bookshop)
- F<sub>2</sub>** Scala in piperno
- F<sub>3</sub>** Deposito dipinti, sculture e arredi vari

- Il nucleo architettonico collocato nell'angolo nord-orientale del fabbricato ospita al piano terra i servizi di biglietteria, guardaroba, bookshop. Il sovrastante piano ammezzato è accessibile da una delle originarie scale di servizio del museo la quale raccorda tutti i livelli della reggia, dal piano terra, all'ammmezzato, al piano nobile, al secondo piano ed al sottotetto.
- Il nucleo di sale del piano ammezzato, non dotato di altro accesso oltre a quello costituito dalla stretta scala in piperno, non doveva accogliere ospiti di particolare riguardo. Negli anni '90 le sale al piano ammezzato hanno subito un parziale intervento di adeguamento funzionale e la realizzazione di un deposito attrezzato, non essendo all'epoca disponibili gli spazi al Palazzotto borbonico.

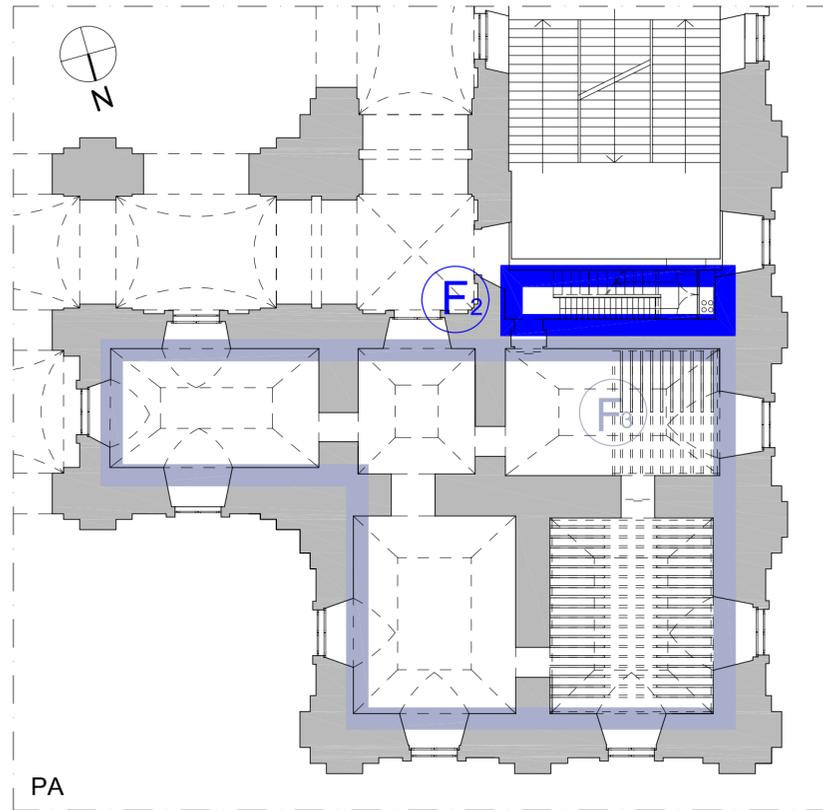
### IPOTESI DI PROGETTO

- F<sub>1</sub>** Area accoglienza (infopoint, biglietteria, guardaroba, bookshop)
- F<sub>2</sub>** Scala in piperno
- F<sub>3</sub>** Ufficio gestione personale di vigilanza

- Realizzazione di un nucleo funzionale per l'accoglienza al pubblico. Si prevede di adibire l'area centrale, attualmente occupata dal bookshop, ad infopoint. Dall' infopoint, fulcro del nucleo accoglienza, si accede agli altri servizi al pubblico: guardaroba, biglietteria e bookshop.
- Realizzazione di un nucleo funzionale per la complessiva gestione del personale addetto ai servizi di vigilanza, che inglobi aree di spogliatoio e guardaroba separate per i due sessi, in diretta comunicazione con l'atrio principale del museo.
- Accorpamento in un'unità funzionale autonoma, degli uffici di gestione del personale, attualmente ubicati in un'altra area del fabbricato, in virtù dell'ampiezza degli ambienti.
