Museo Duca di Martina, Via Cimarosa, restauro,
 recupero funzionale, potenziamento della fruizione del
 parco e delle pertinenze, restyling delle collezioni del museo

PROGETTO DEFINITIVO

PIANTA PIANO SECONDO CON INTERVENTI SUI SOLAI DI CALPESTIO

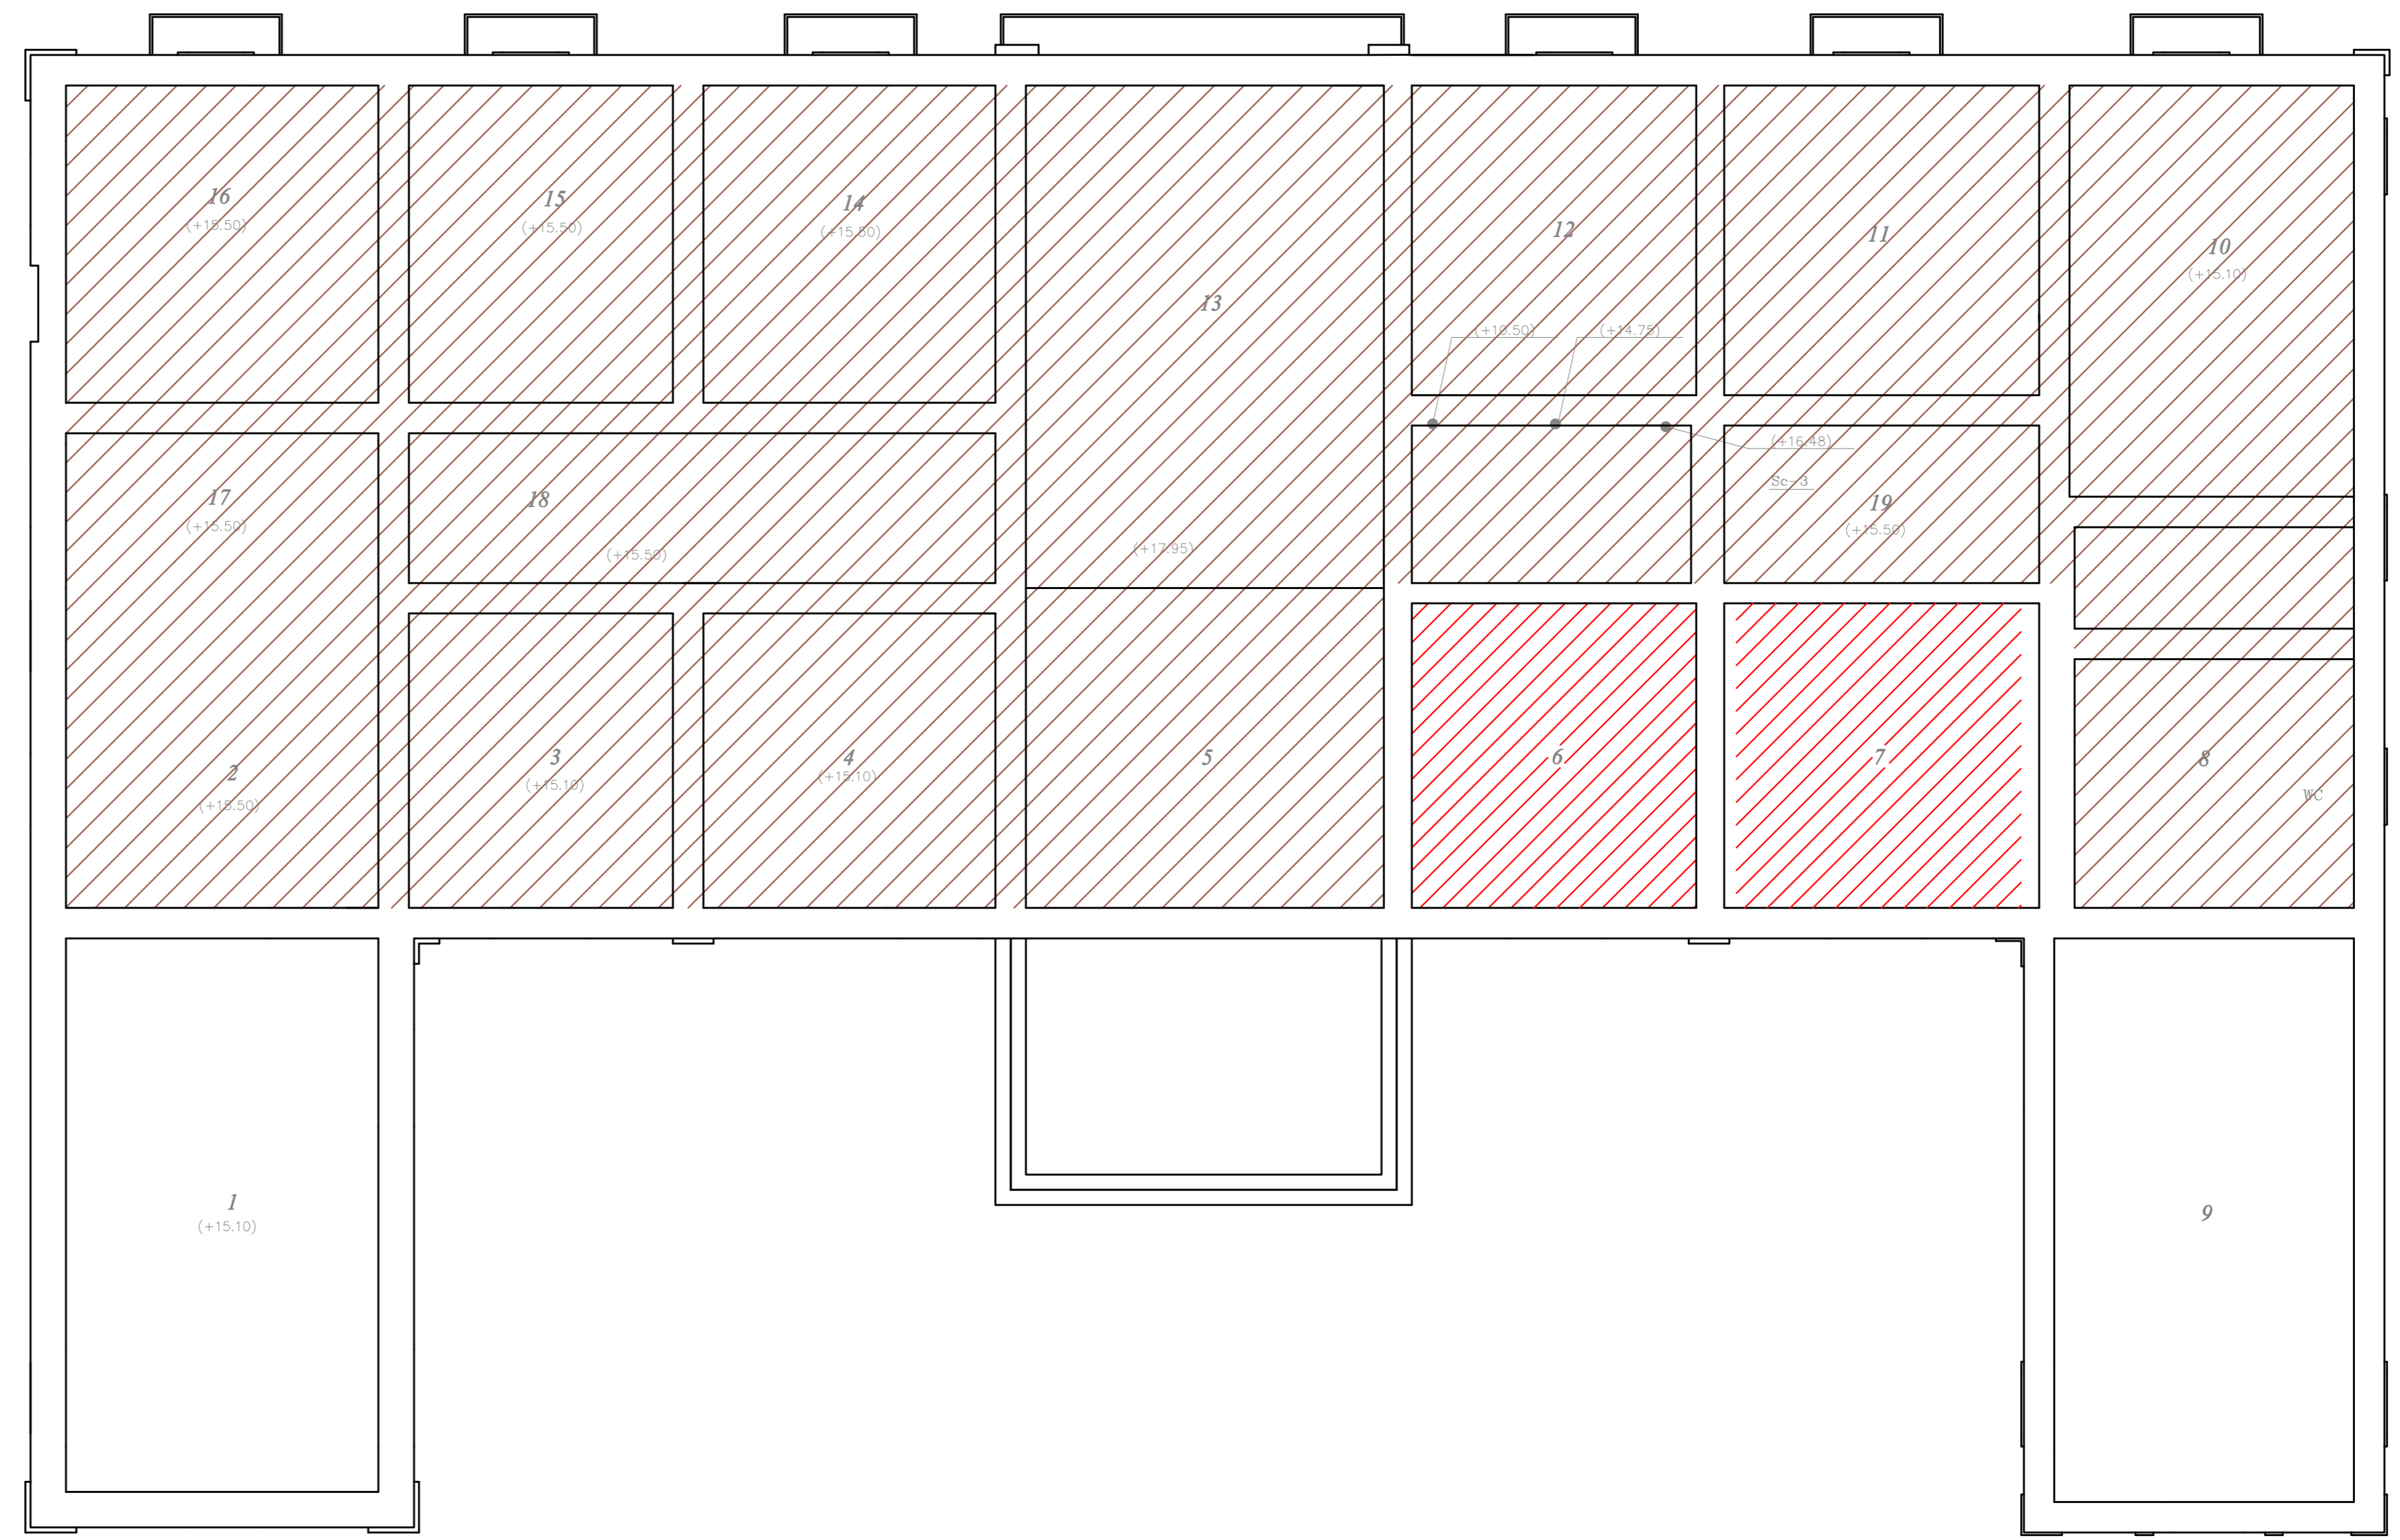
- Intervento - sostituzione solai - travi in legno ammalorate - aree investigate
- Intervento - sostituzione solai - travi in legno ammalorate previste per una superficie pari al 70% dell'area perimetrata. In corso d'opera si provvederà a stabilire l'esatta percentuale di travi da sostituire
